Stenungsund resecentrum

Stenungsund
Detaljplan

Projekterings-PM/Geoteknik

Uppdragsnr. 18092

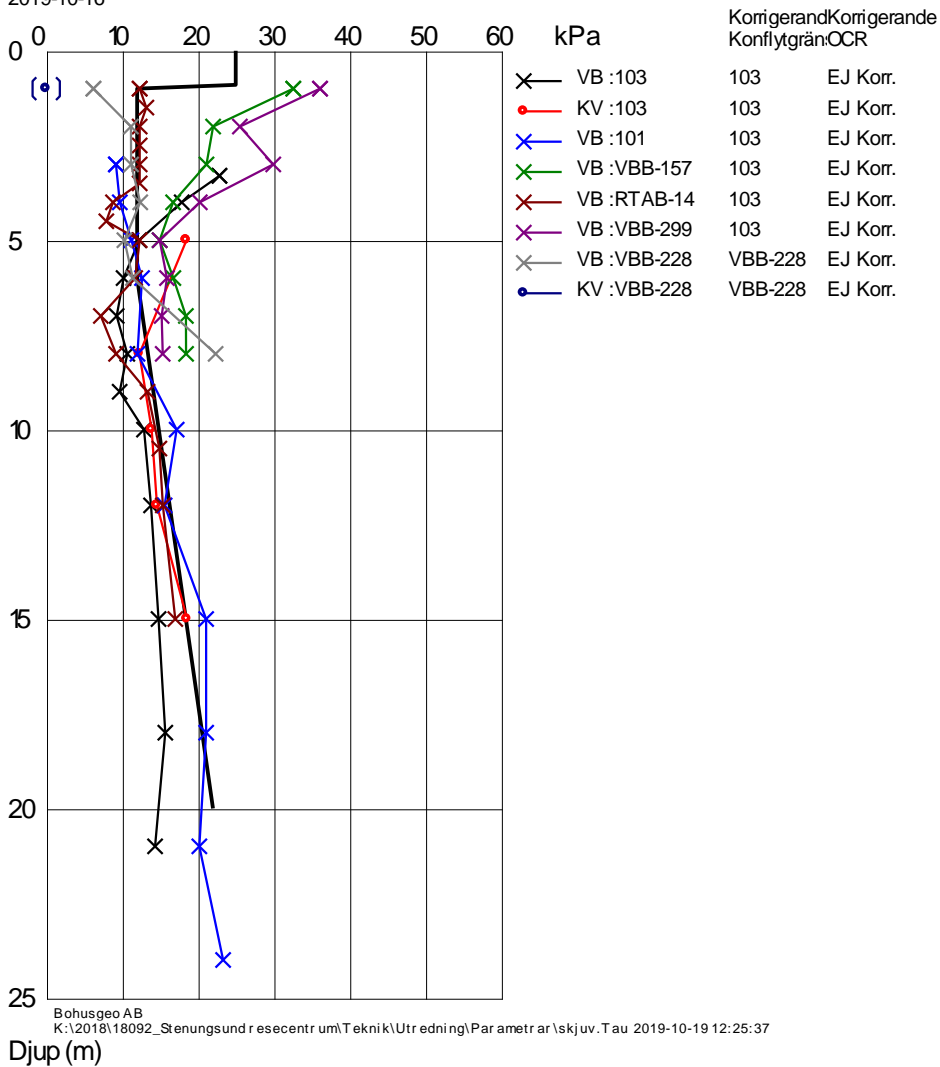
Figur 1. Skjuvhållfasthetsammanställning samt valt värde. Äldre undersökningar utförda på 60 talet av VBB bedöms vara för höga och faller ur bilden. Undersökningarna används inte vid valt värde.

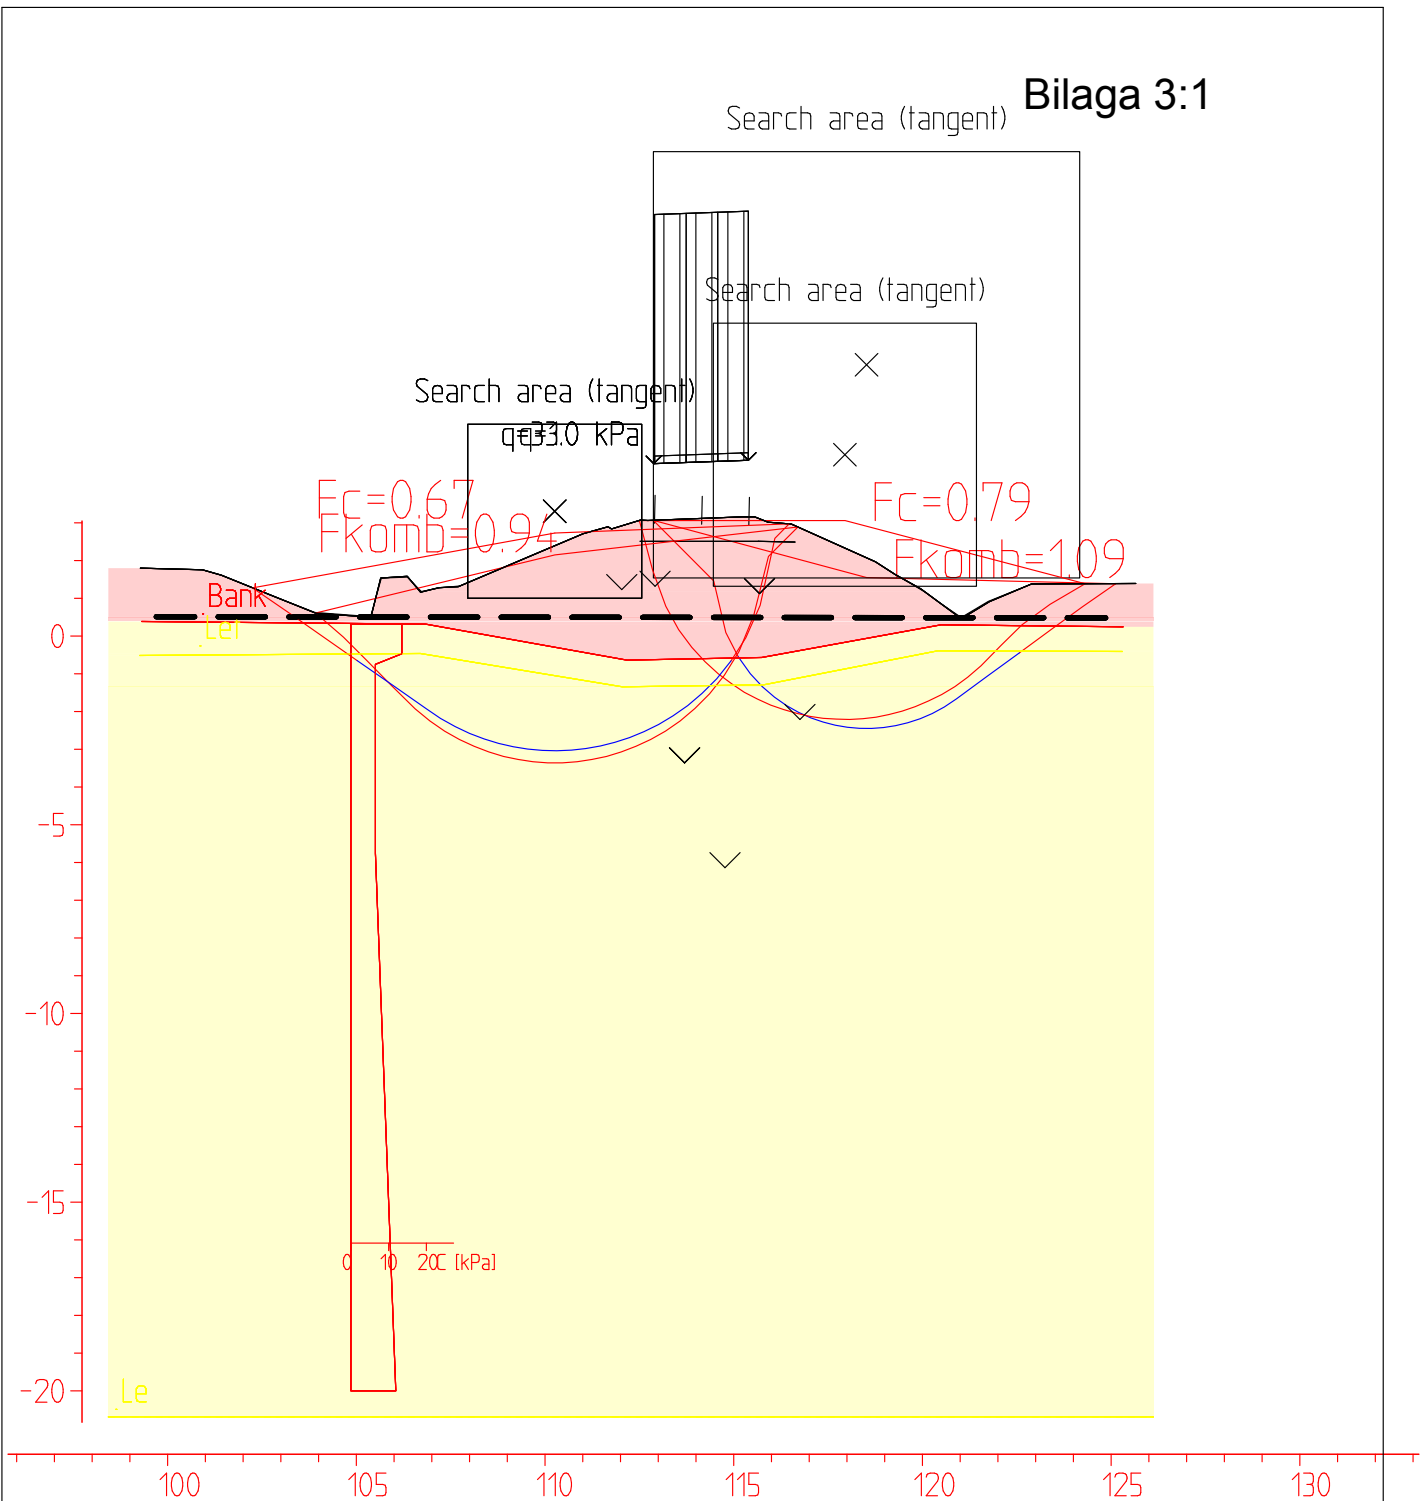
Sektion B, befintliga förhållanden
 Beräkning med partialkoefficienter

Sektion\Analys	$F_{c,EN}$	$F_{komb,EN}$	Bilaga
B, vänster	0,67	0,94	3:1
B, höger	0,79	1,09	3:1

Släntstabiliteten bedöms under nuvarande förhållanden vara otillfredsställande. Vid byggnation av nytt resecentrum kommer perronger mm att byggas om och geometrin, dräneringar mm kommer att förändras. Krav enligt regelverk är att släntstabiliteten skall vara klarlagd i samband med detaljplaneläggning. Eventuella åtgärder för att säkerställa tillfredsställande släntstabilitet regleras exempelvis med planbestämmelser. Åtgärder för att erhålla tillfredsställande släntstabilitet kommer att behöva utföras.

Eftersom släntstabiliteten är otillfredsställande krävs någon typ av förstärkningsåtgärd vilket till stora delar berör banvallen.

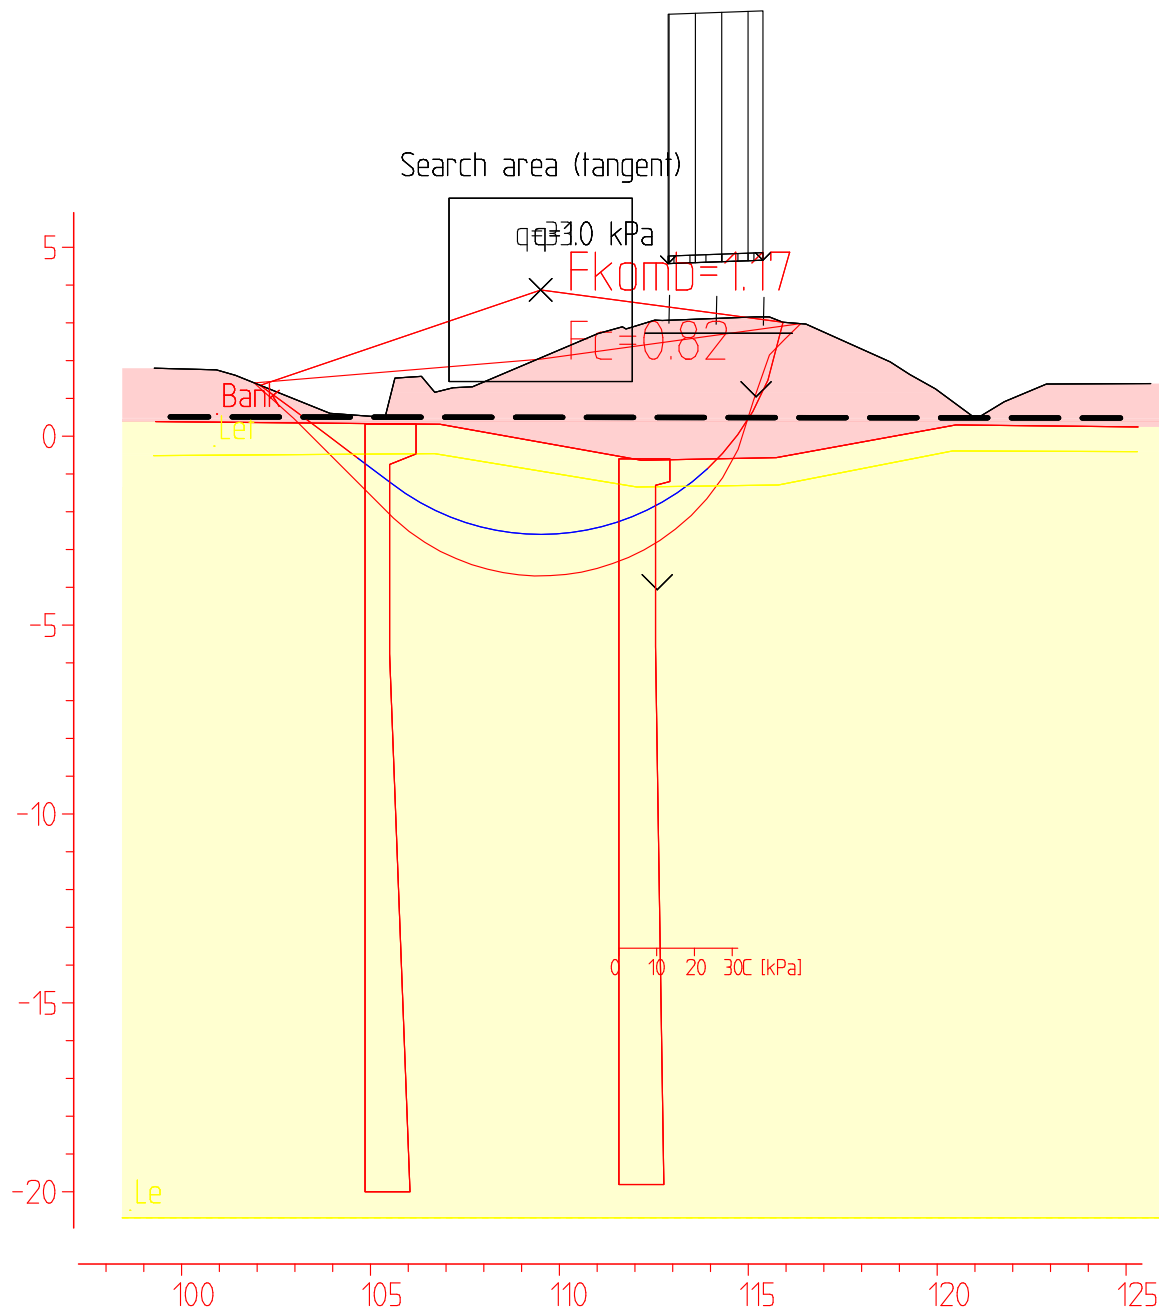
Sektion B, känslighetsanalys hållfasthetsökning under bank

Rimligen borde den befintliga banvallen ha satt sig genom åren och till följd av lerans konsolidering bör en hållfasthetsökning i leran ha inträffat. Av tidigare erfarenheter bedöms en hållfasthetsökning av ungefär 20% av tillskottsökningen från fyllningar kunnat uppstå under banvallen. Ett överslag av spänningar ger att hållfastheten i leran under banken bör vara ca 6 kPa högre, än vid sidan av banvallen. Släntstabilitetsberäkningar redovisas i bilaga 3.

Sektion\Analys	$F_{c,EN}$	$F_{komb,EN}$	Bilaga
B, vänster	0,82	1,17	3:2
