Stenungsunds kommun

Riskutredning Stenungsunds resecentrum

Uppdragsnr: 105 37 11 Version: 1
2018-12-04

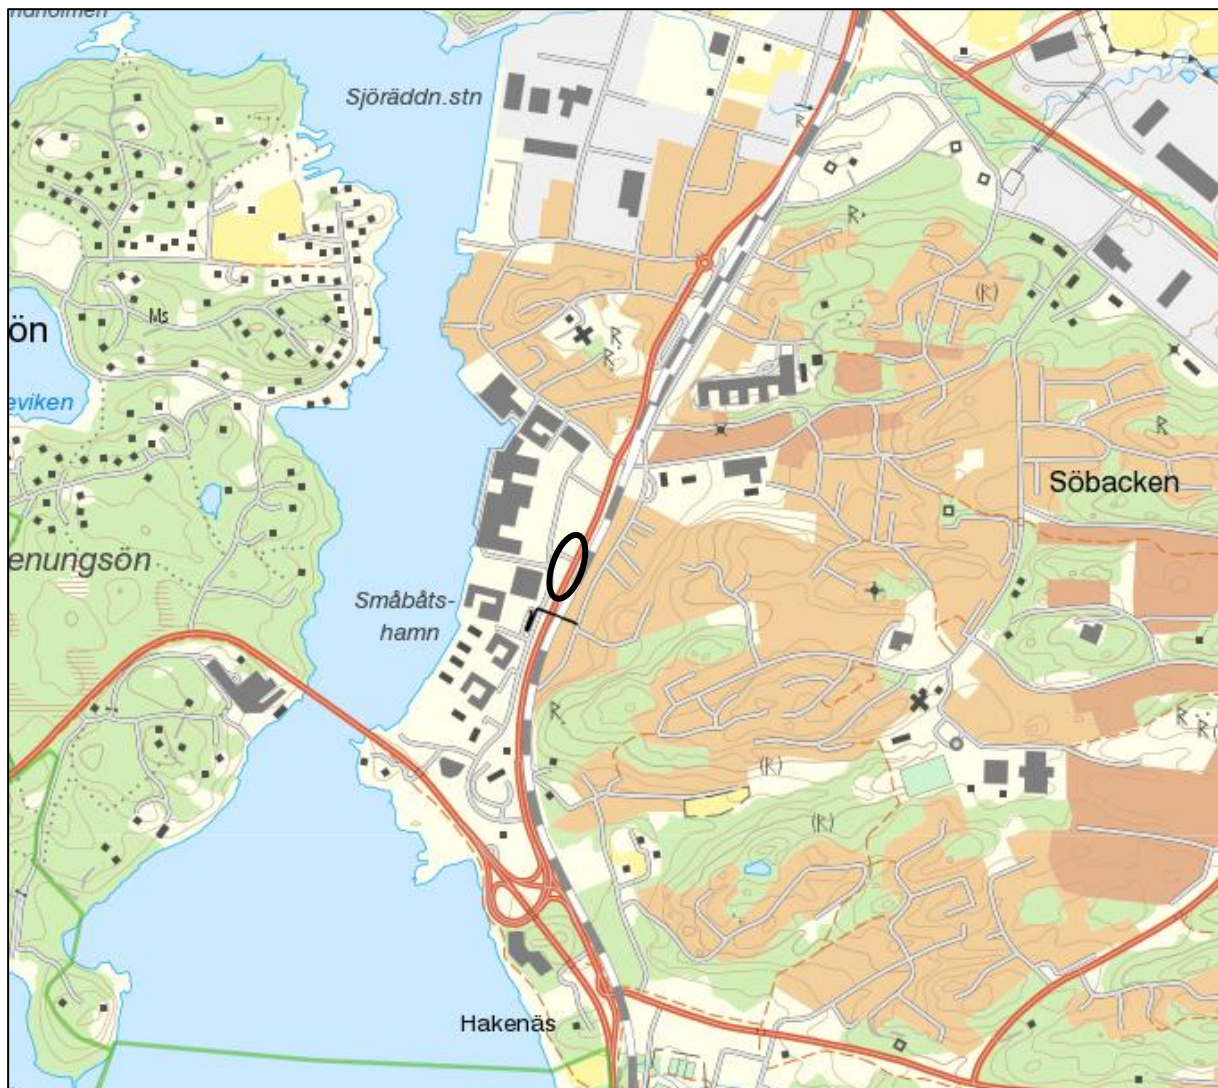
Figur 1. Läget på nya resecentrum i Stenungsund markerad med svart ellips.

Stenungsunds kommun tar fram en detaljplan för nytt resecentrum beläget i Stenungsund centrum, se figur 1. Stationen planeras bli en ny knutpunkt för kollektivtrafiken då nuvarande resecentrum har begränsade utbyggnadsmöjligheter på kort sikt. Planområdet ligger i centrala Stenungsund i höjd med Stenungstorg.

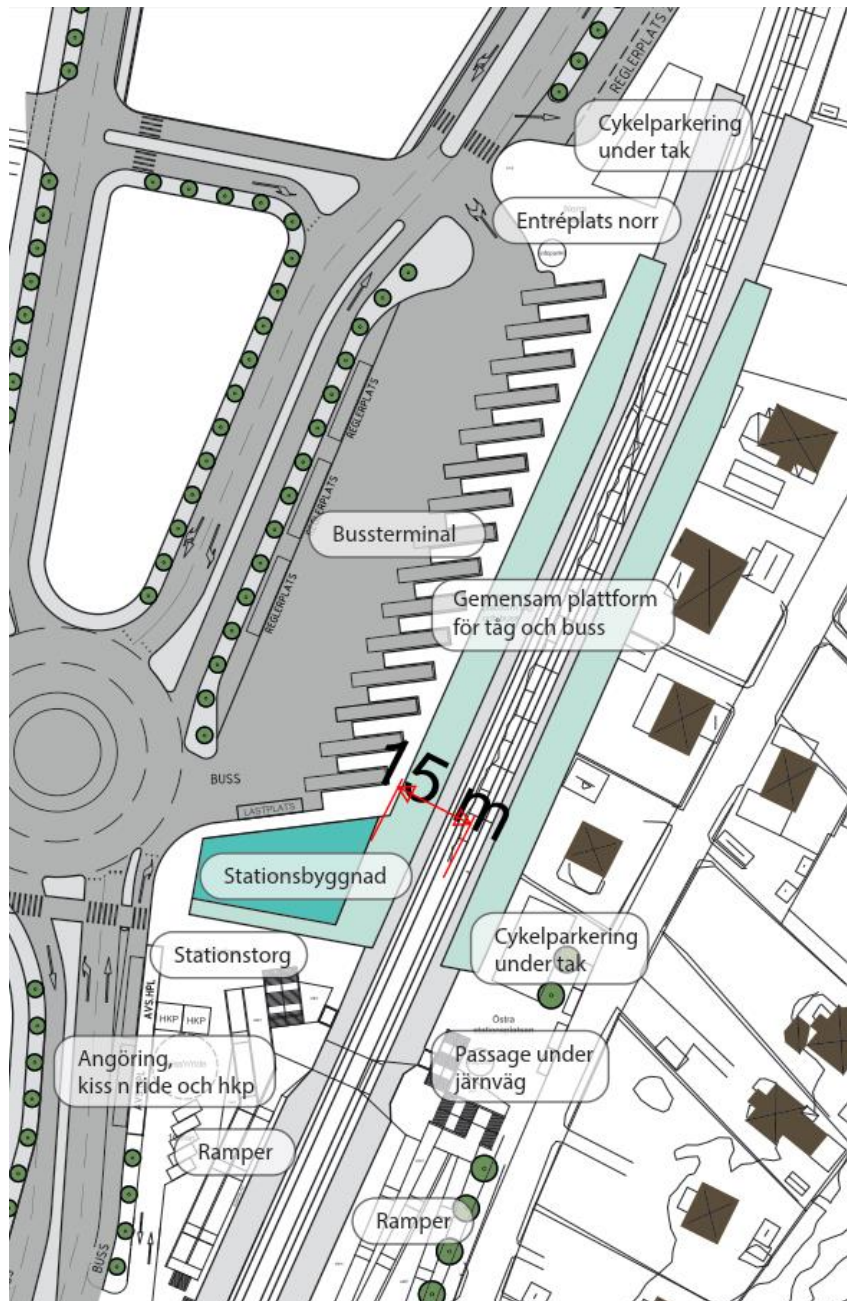
Figur 4. Stenungsund resecentrum (Stenungsunds kommun 2018).

Förslag på utformning av detaljplanen innebär att ett nytt resecentrum i form av dockningsterminal mot tågtrafiken med 15 hållplatslägen, terminalbyggnad med vänthall, kiosk och personalutrymmen kan uppföras väster om Bohusbanan. Ytterligare en koppling över Bohusbanan föreslås genom en undergång/tunnel i anslutning till resecentrumbyggnaden. Planen möjliggör även 7 reglerplatser för busstrafiken samt pendelparkering på östra sidan av Bohusbanan.

Stationsbyggnaden planeras vara cirka 500 m² med direktanslutning till plattformen. Stationsbyggnaden kommer ligga på cirka 15 meter från spårmittpå Bohusbanan. Förutom väntutrymmen för passagerare så planeras även kioskverksamhet för de väntande kollektivtrafikresenärerna.

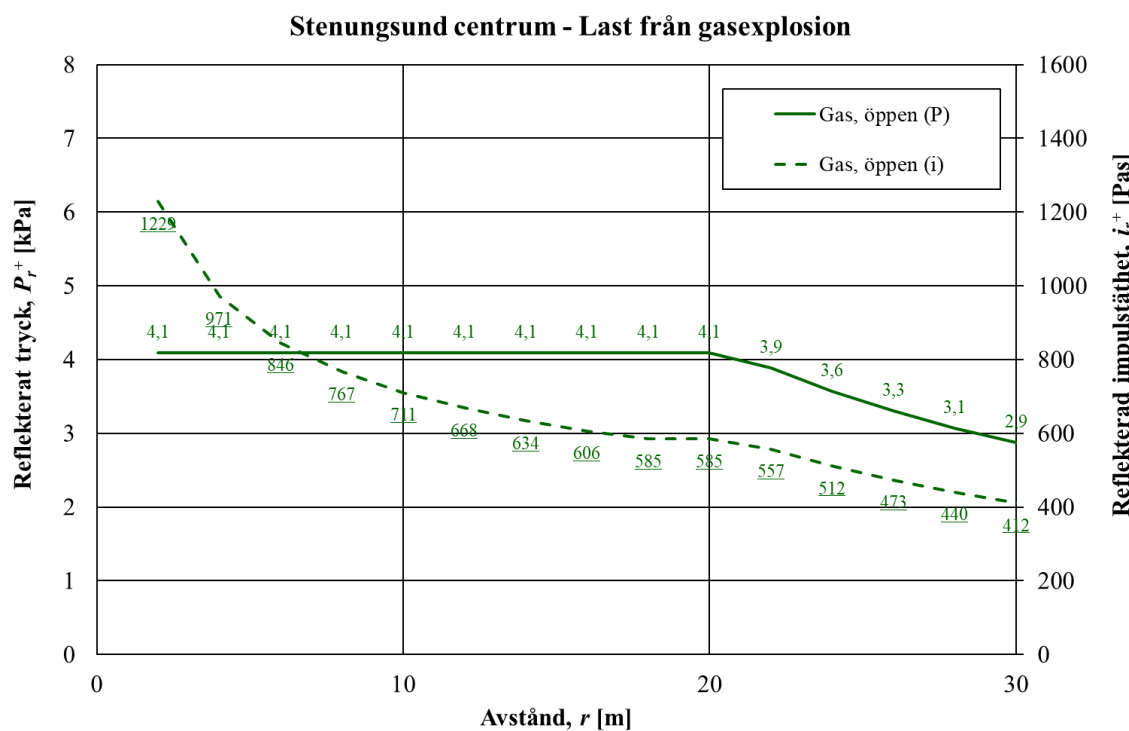
Figur 5. Lastvärden för explosionslast från en gasexplosion på en öppen yta (Norconsult 2018).

- **Öppen yta, frifältsexplosion ($V=1\ 000\ m^3$, $s=2$)**
Volymen baseras på ett område som motsvarar en cylinder med diameter 15 meter (avstånd mellan järnväg och byggnadsfasad) och höjd 3 meter (uppskattad höjd på gasmoln).
Styrkefaktorn baseras på en gas som inte har hög reaktivitet samt med antagande om en omgivning utan direkta blockeringar.
- **Blockerad volym ($V=100\ m^3$, $s=5$)**
Volymen baseras på ett blockerat område orsakat av ungefär 10 bilar medan styrkefaktorn baseras på en blockerad volym (gas samlas under exempelvis bilar).
- **Starkt blockerad volym ($V=50\ m^3$, $s=7$)**
Volymen baseras på ett starkt blockerat område orsakat av exempelvis ungefär 5 bilar medan styrkefaktorn baseras på en starkt blockerad volym (gas samlas under bilar under särskilt ogynnsamma förhållanden).

I detta fall bedöms det ekonomiskt rimligt och tekniskt genomförbart att Resecentrum ska dimensioneras för lastfallet öppen yta (frifältsexplosion) enligt figur 5. Vid detta scenario bedöms explosionscentrum vara cirka 8 meter från byggnaden vilket ger en reflekterat tryck på 4,1 kPa och en reflekterad impulstäthet på cirka 770 Pas.
